PROJET DE RESTAURATION DE L'ESCHENWOERTH À

FEGERSHEIM

Réunion publique 13/03/2025

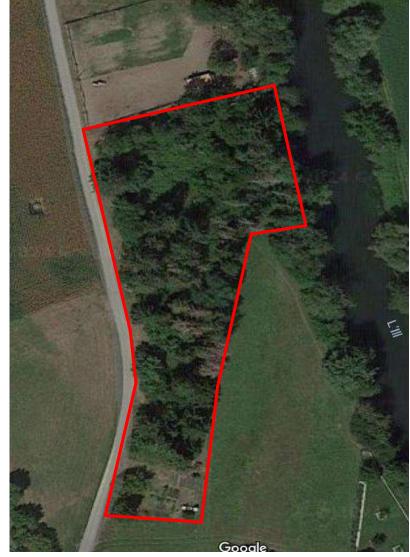
- Site de l'Eschenwoerth : Zone boisée et remblayée à proximité de l'III
- Commune de Fegersheim → membre de l'Eurométropole de Strasbourg → compétence GEMAPI
- Projet de restauration sur 40 ares
 → améliorer la fonctionnalité écologique du site et diversifier la mosaïque d'habitats locaux
- Propriété foncière → Commune
- Aujourd'hui : Enjeu sécuritaire (boisement dépérissant)

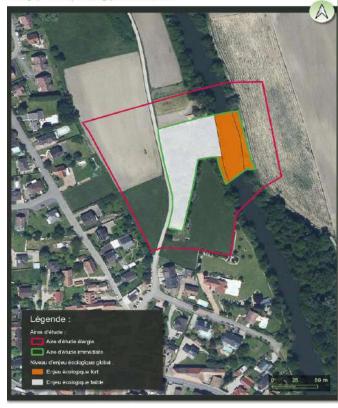
- Sondages réalisés par Antea dans le cadre des études SSP
- Présence d'un remblai alluvionnaire de 1,5 m d'épaisseur
- Absence de trait réductique caractéristique
- Présence de la nappe à 2m sous le TN

Photos de la lithologie rencontrée sur site

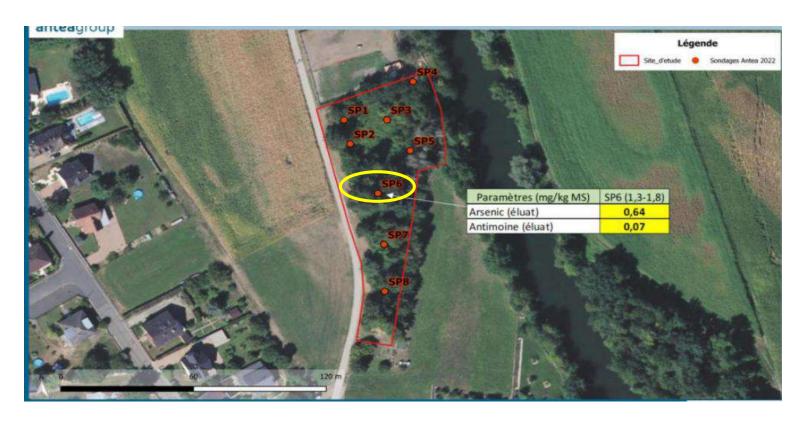
Récapitulatif et modalités de mise en œuv SP6: présence d'arsenic et d'antimoine entre 1,3 et 1,8 mètres de profondeur

Choix de ne pas déblayer cette zone

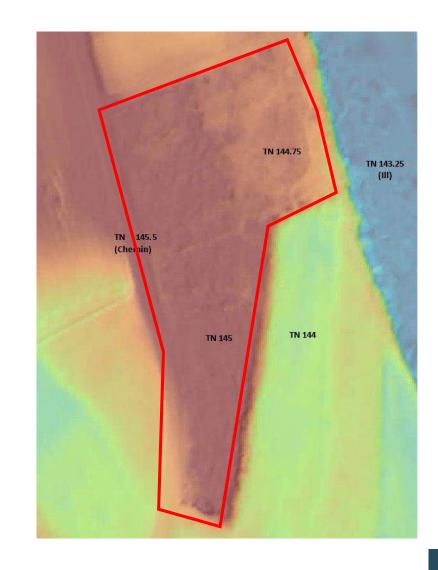
- Ensemble du site remblayé → élévation du TN d'environ 1 mètre
- Objectif : Décaissement au TN des parcelles adjacentes
- → Renforcement du caractère humide du site
- → Amélioration de la connexion aux milieux adjacents

- Abattage du boisement sur la partie Nord du site (sauvegarde de quelques arbres d'intérêt)
- Abaissement du terrain au TN 144
- Export des terres (3 600 m³)
- Conservation de quelques souches et de la terre végétale

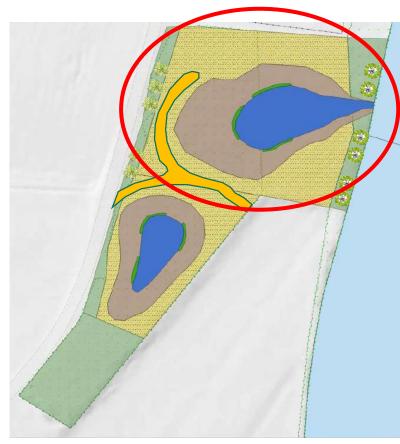
Plan masse de l'ensemble des aménagements

- Décaissement de la partie Nord du site
- TN du fond de l'annexe : 141,5 (profondeur 1,5 m)
- Profils de pentes variables (1/4 côté chemin, 1/2 côté III)
- Surface totale 1 000 m², Surface en eau 600 m²
- Connexion à l'III via un chenal d'alimentation

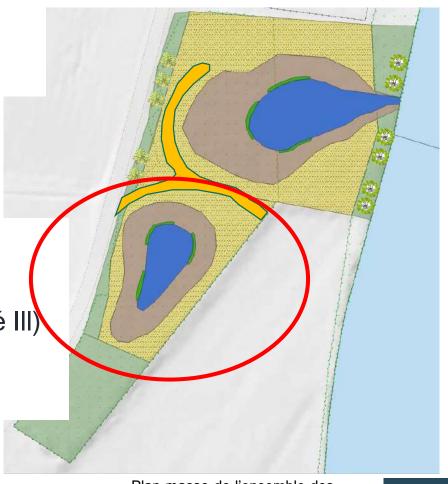
- Décaissement de la partie Sud du site
- TN du fond de la mare : 141,5 (profondeur 1,5m)
- Profils de pentes variables (1/4 côté chemin, 1/2 côté III)
- Surface totale 600m², Surface en eau 330m²
- Alimentation uniquement via la nappe

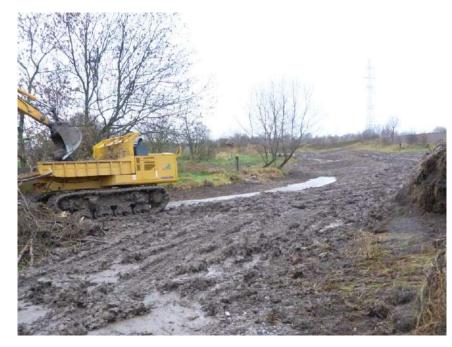
Fin des travaux de terrassement : novembre 2011

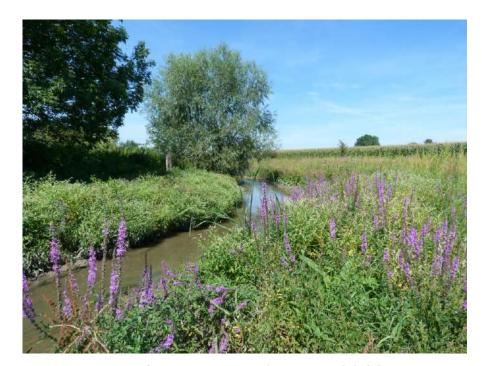
Même endroit 17 aout 2012

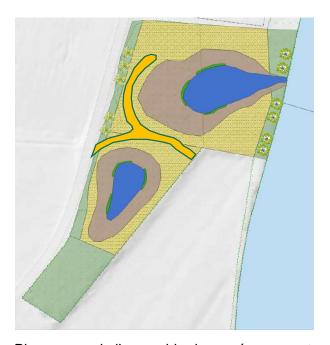
Plan masse de l'ensemble des aménagements

- Cependant : Création d'une zone à vocation pédagogique à l'Ouest
 - Mise en place de panneaux pédagogique
 - Création d'un cheminement piéton
